آثار سيناء جزيرة فرعون

قلمة صلاح الدين

وزارة الثقافة
هيئة الآثار المصرية

ISLAND OF PHARAOUN

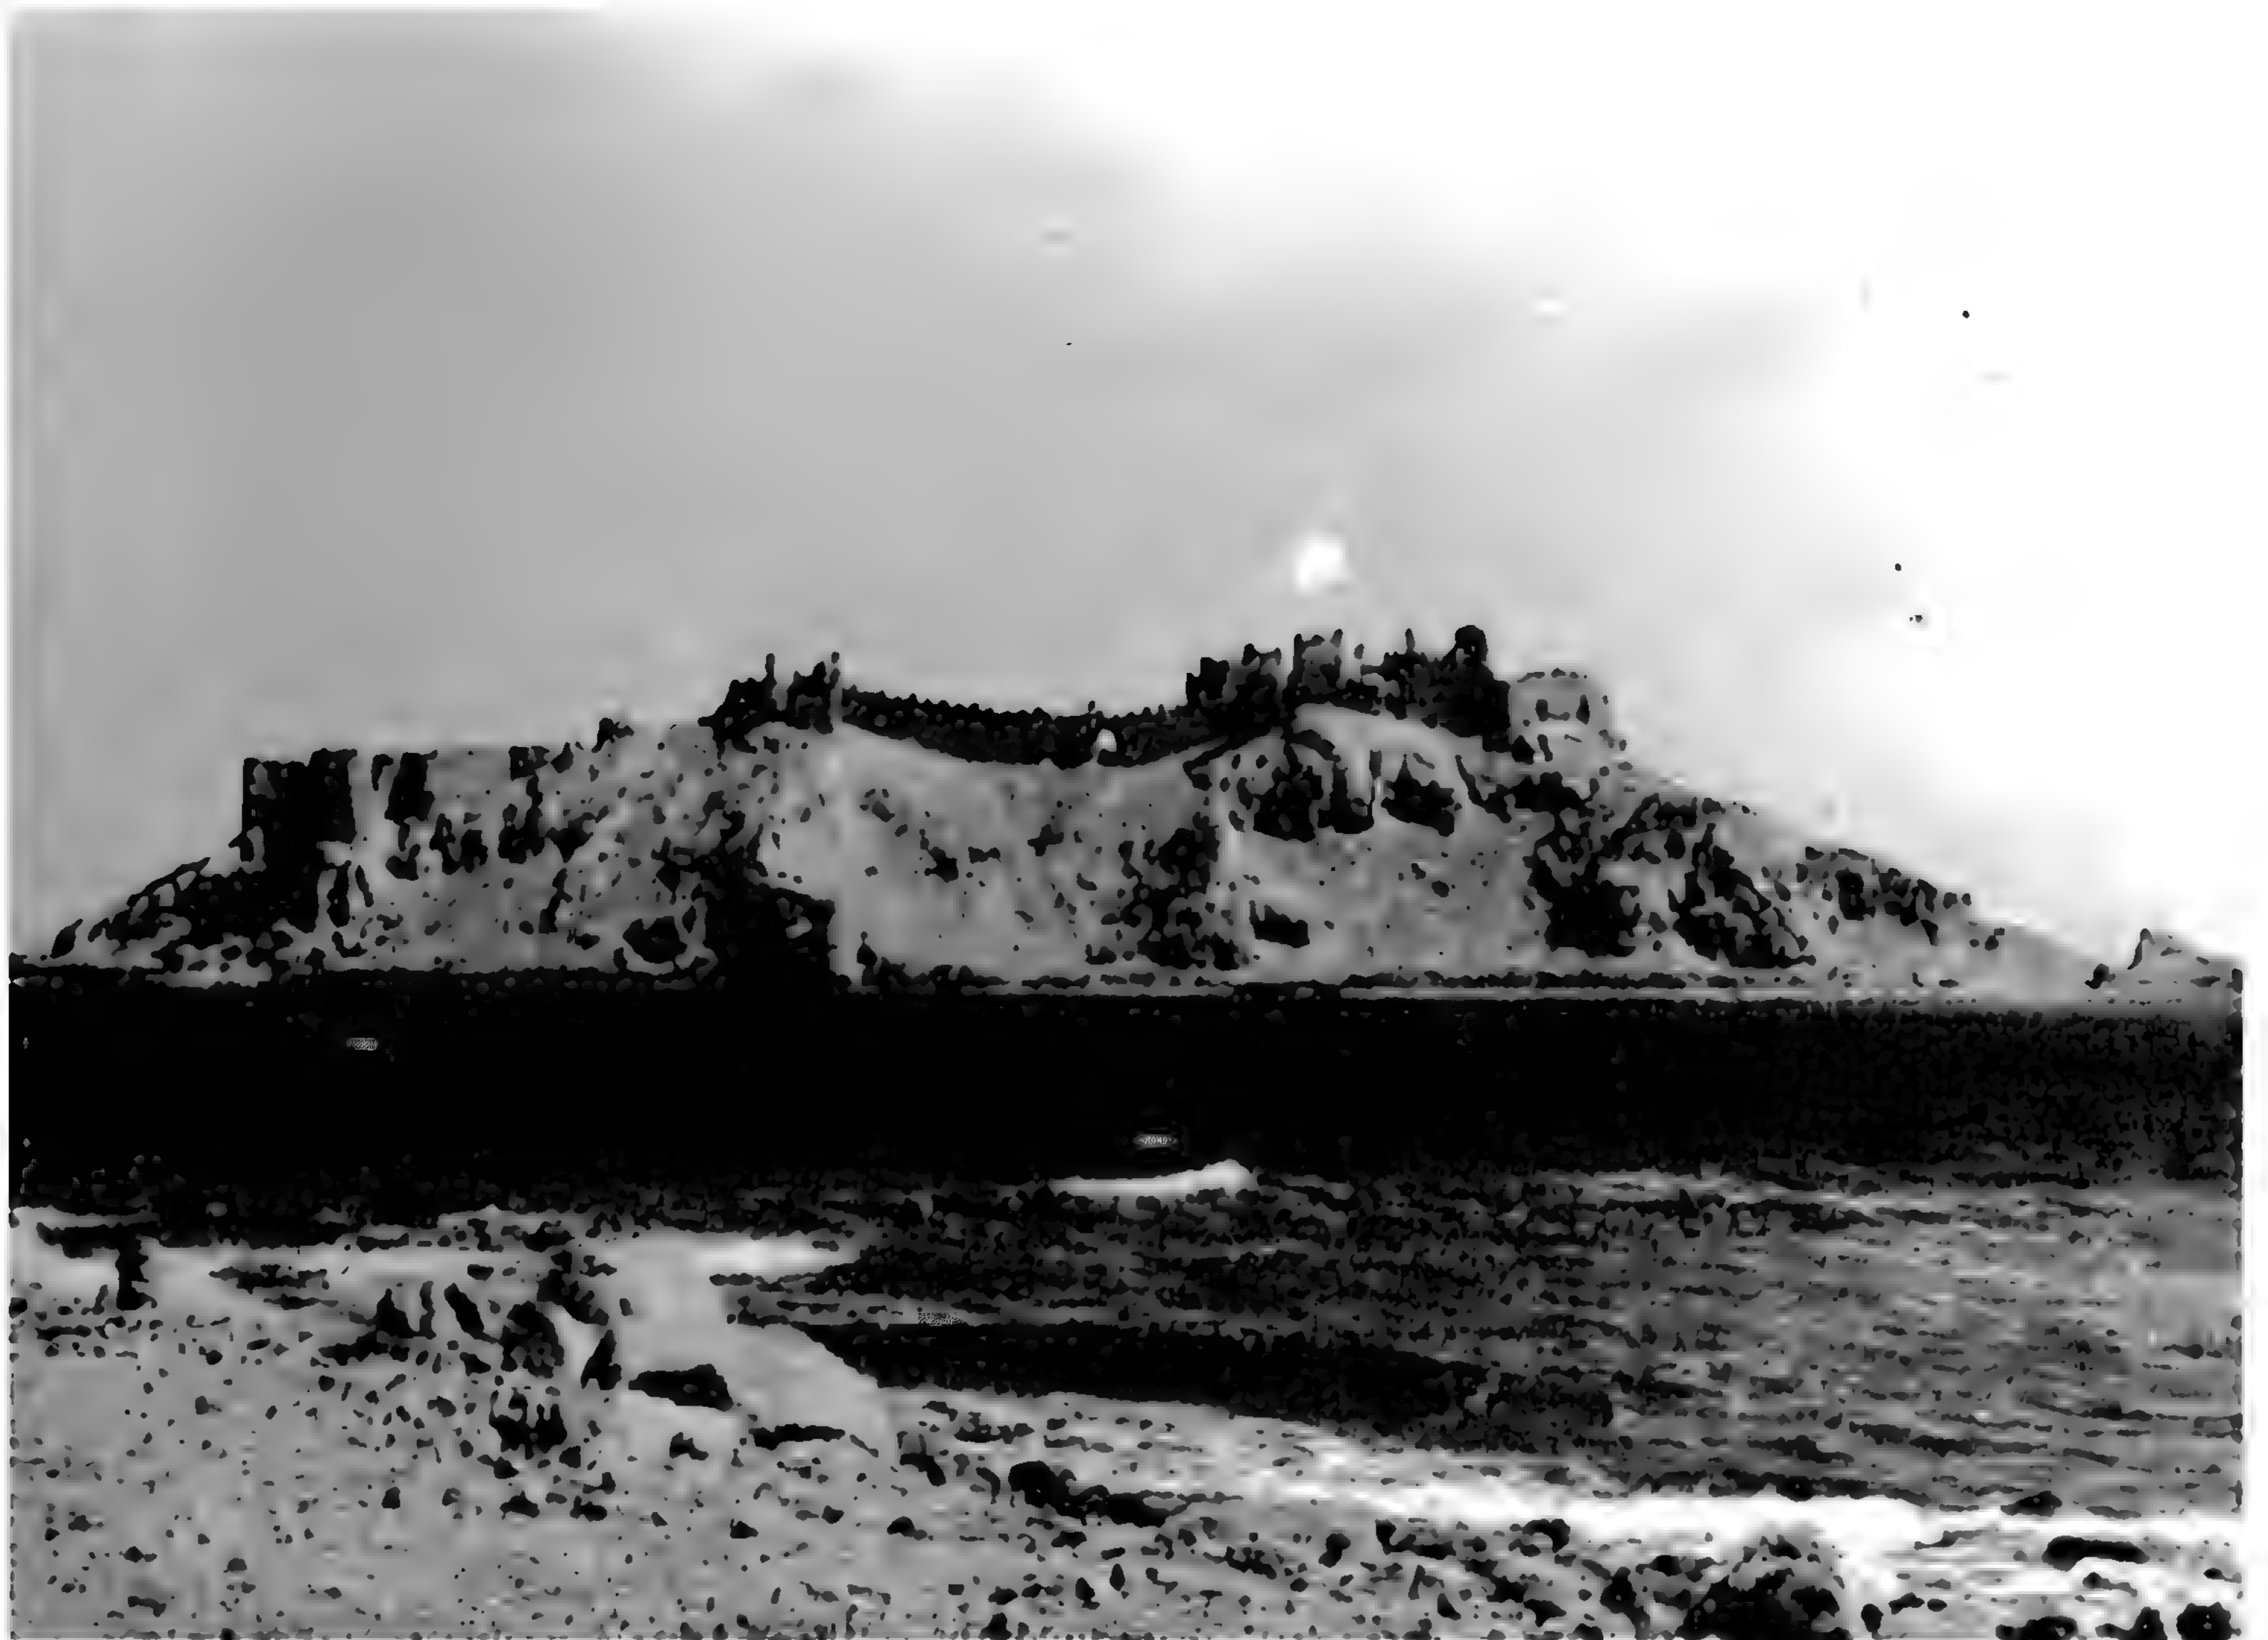
منظر عام للقلعة من الغرب قبل الترميم .

Complete view of the citadel from the western side before the restoration.

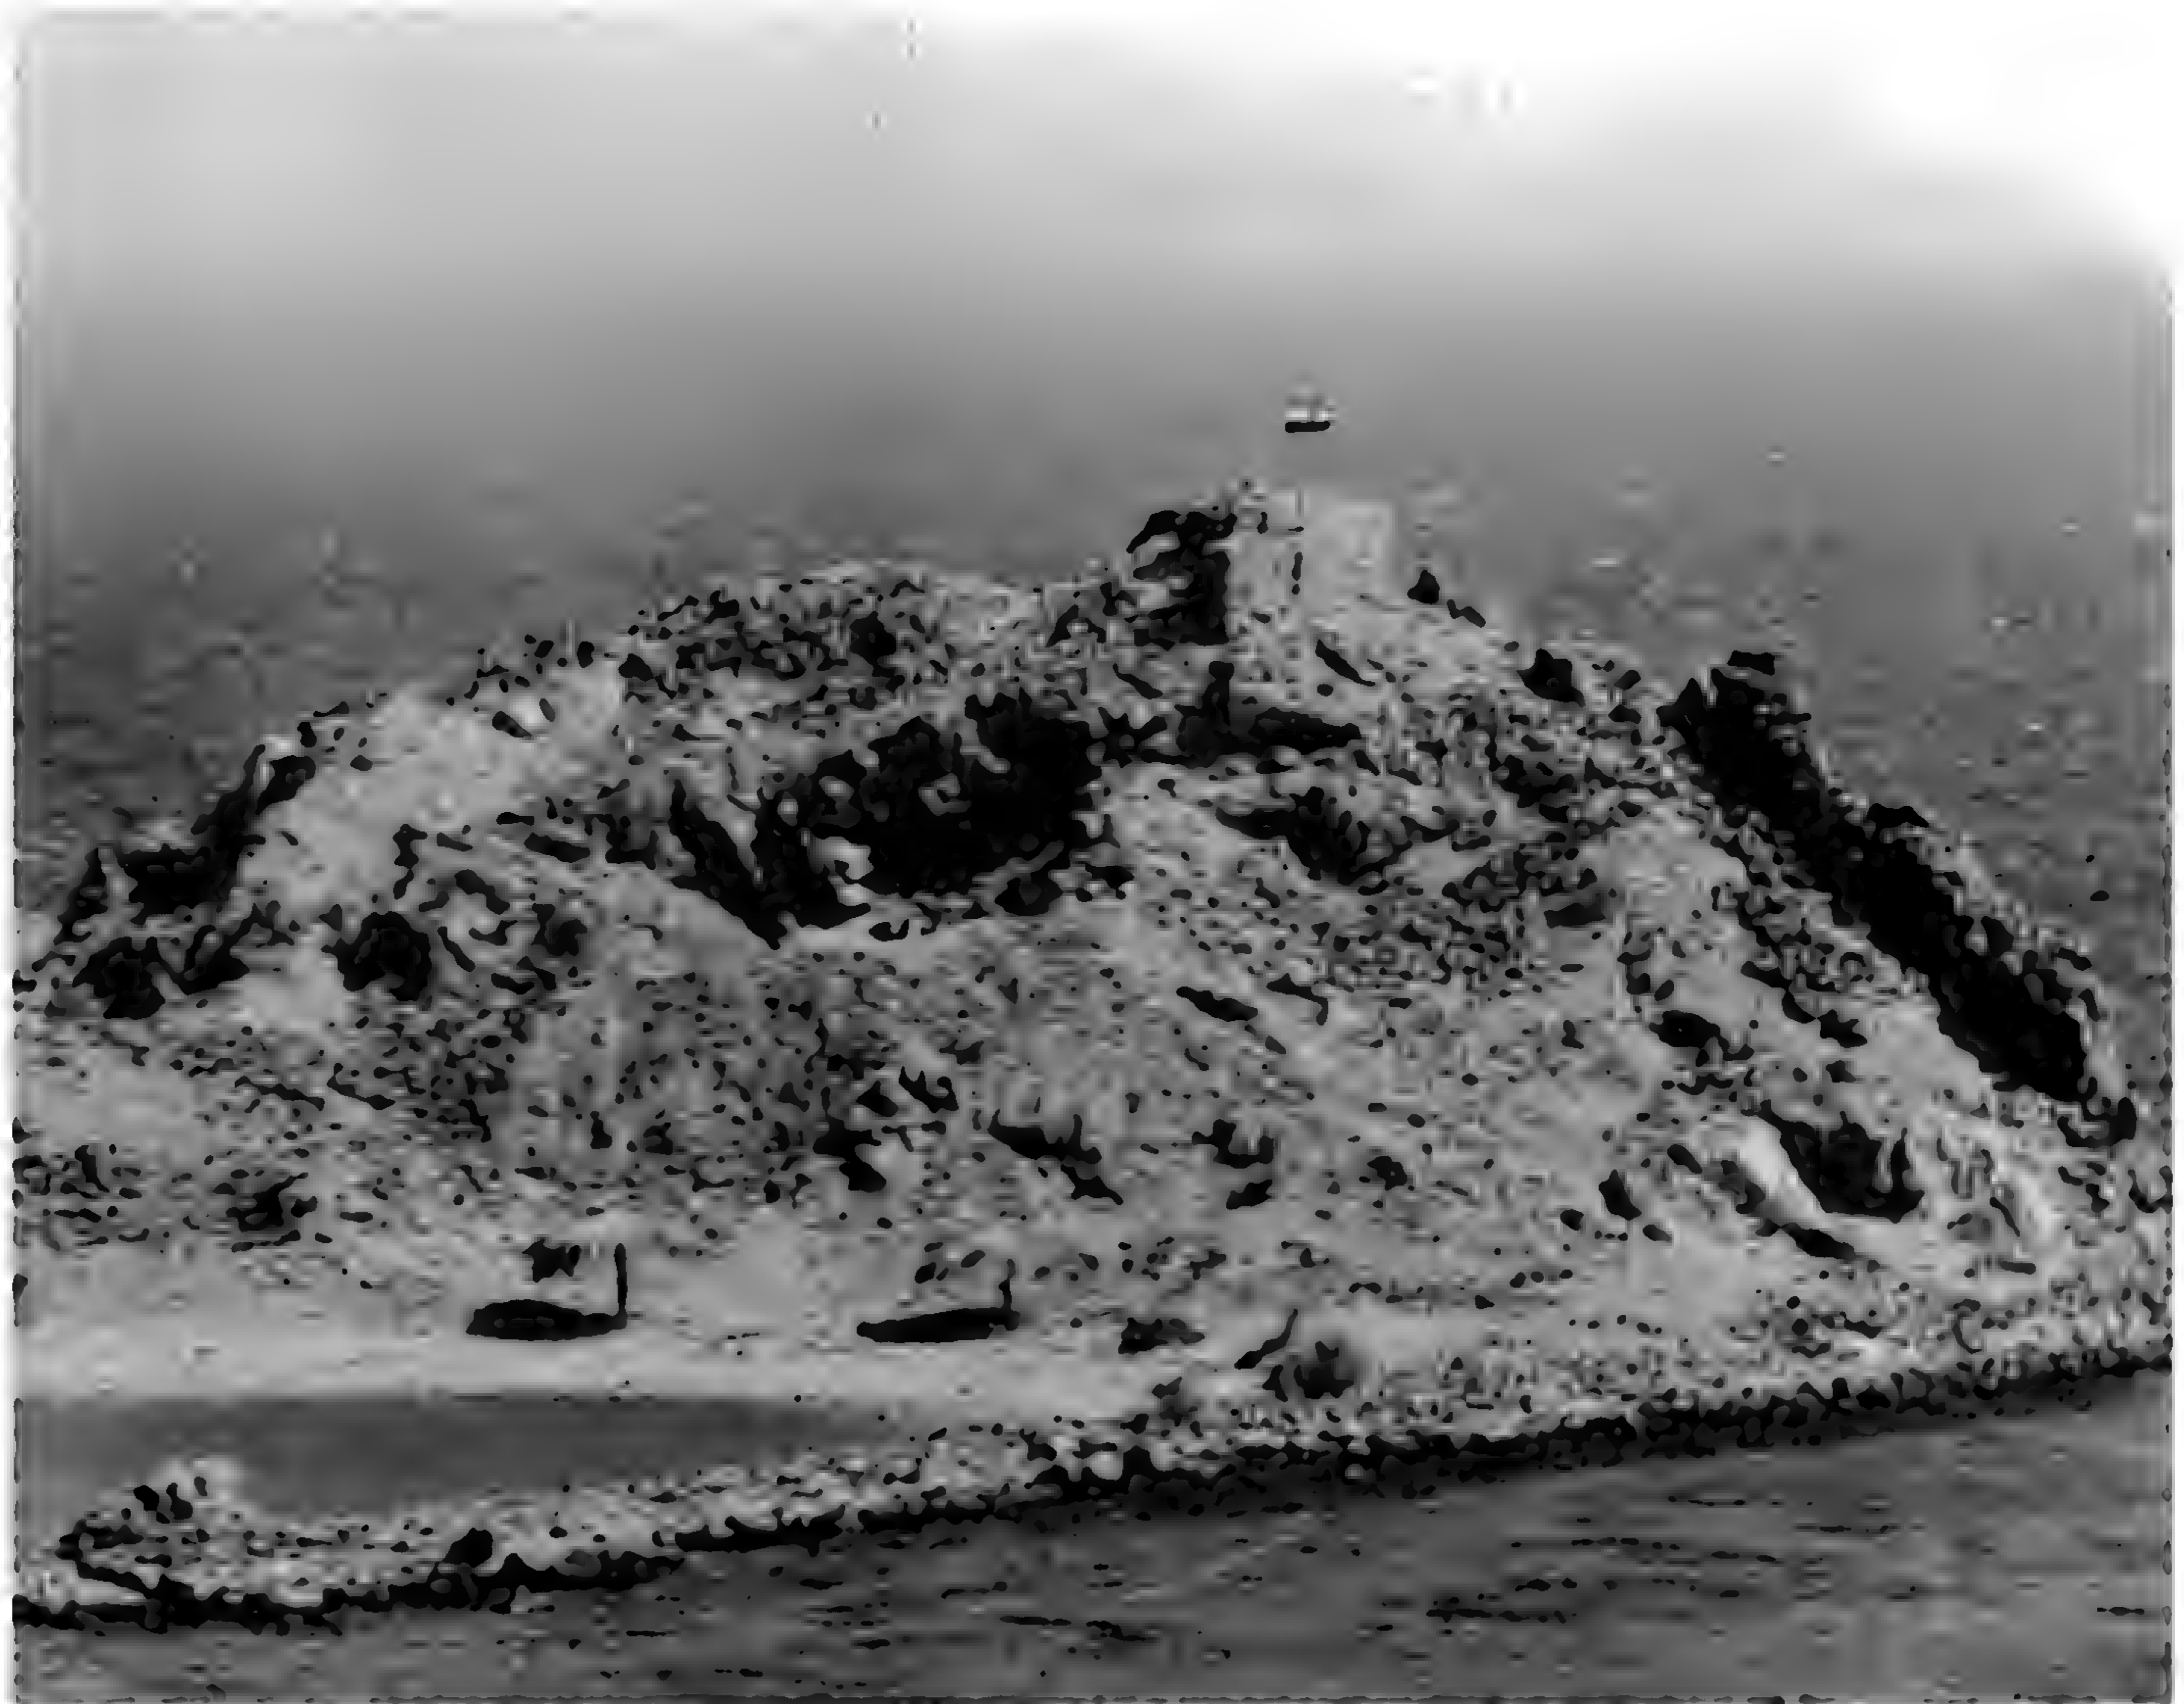
التحصينات الجنوبية وبقايا السور الخارجى الذى كان يحيط بالجزيرة .
قبل الترميم .

The southern fortifications and the remains of
the exterior wall that was surrounding the island
before the restoration.

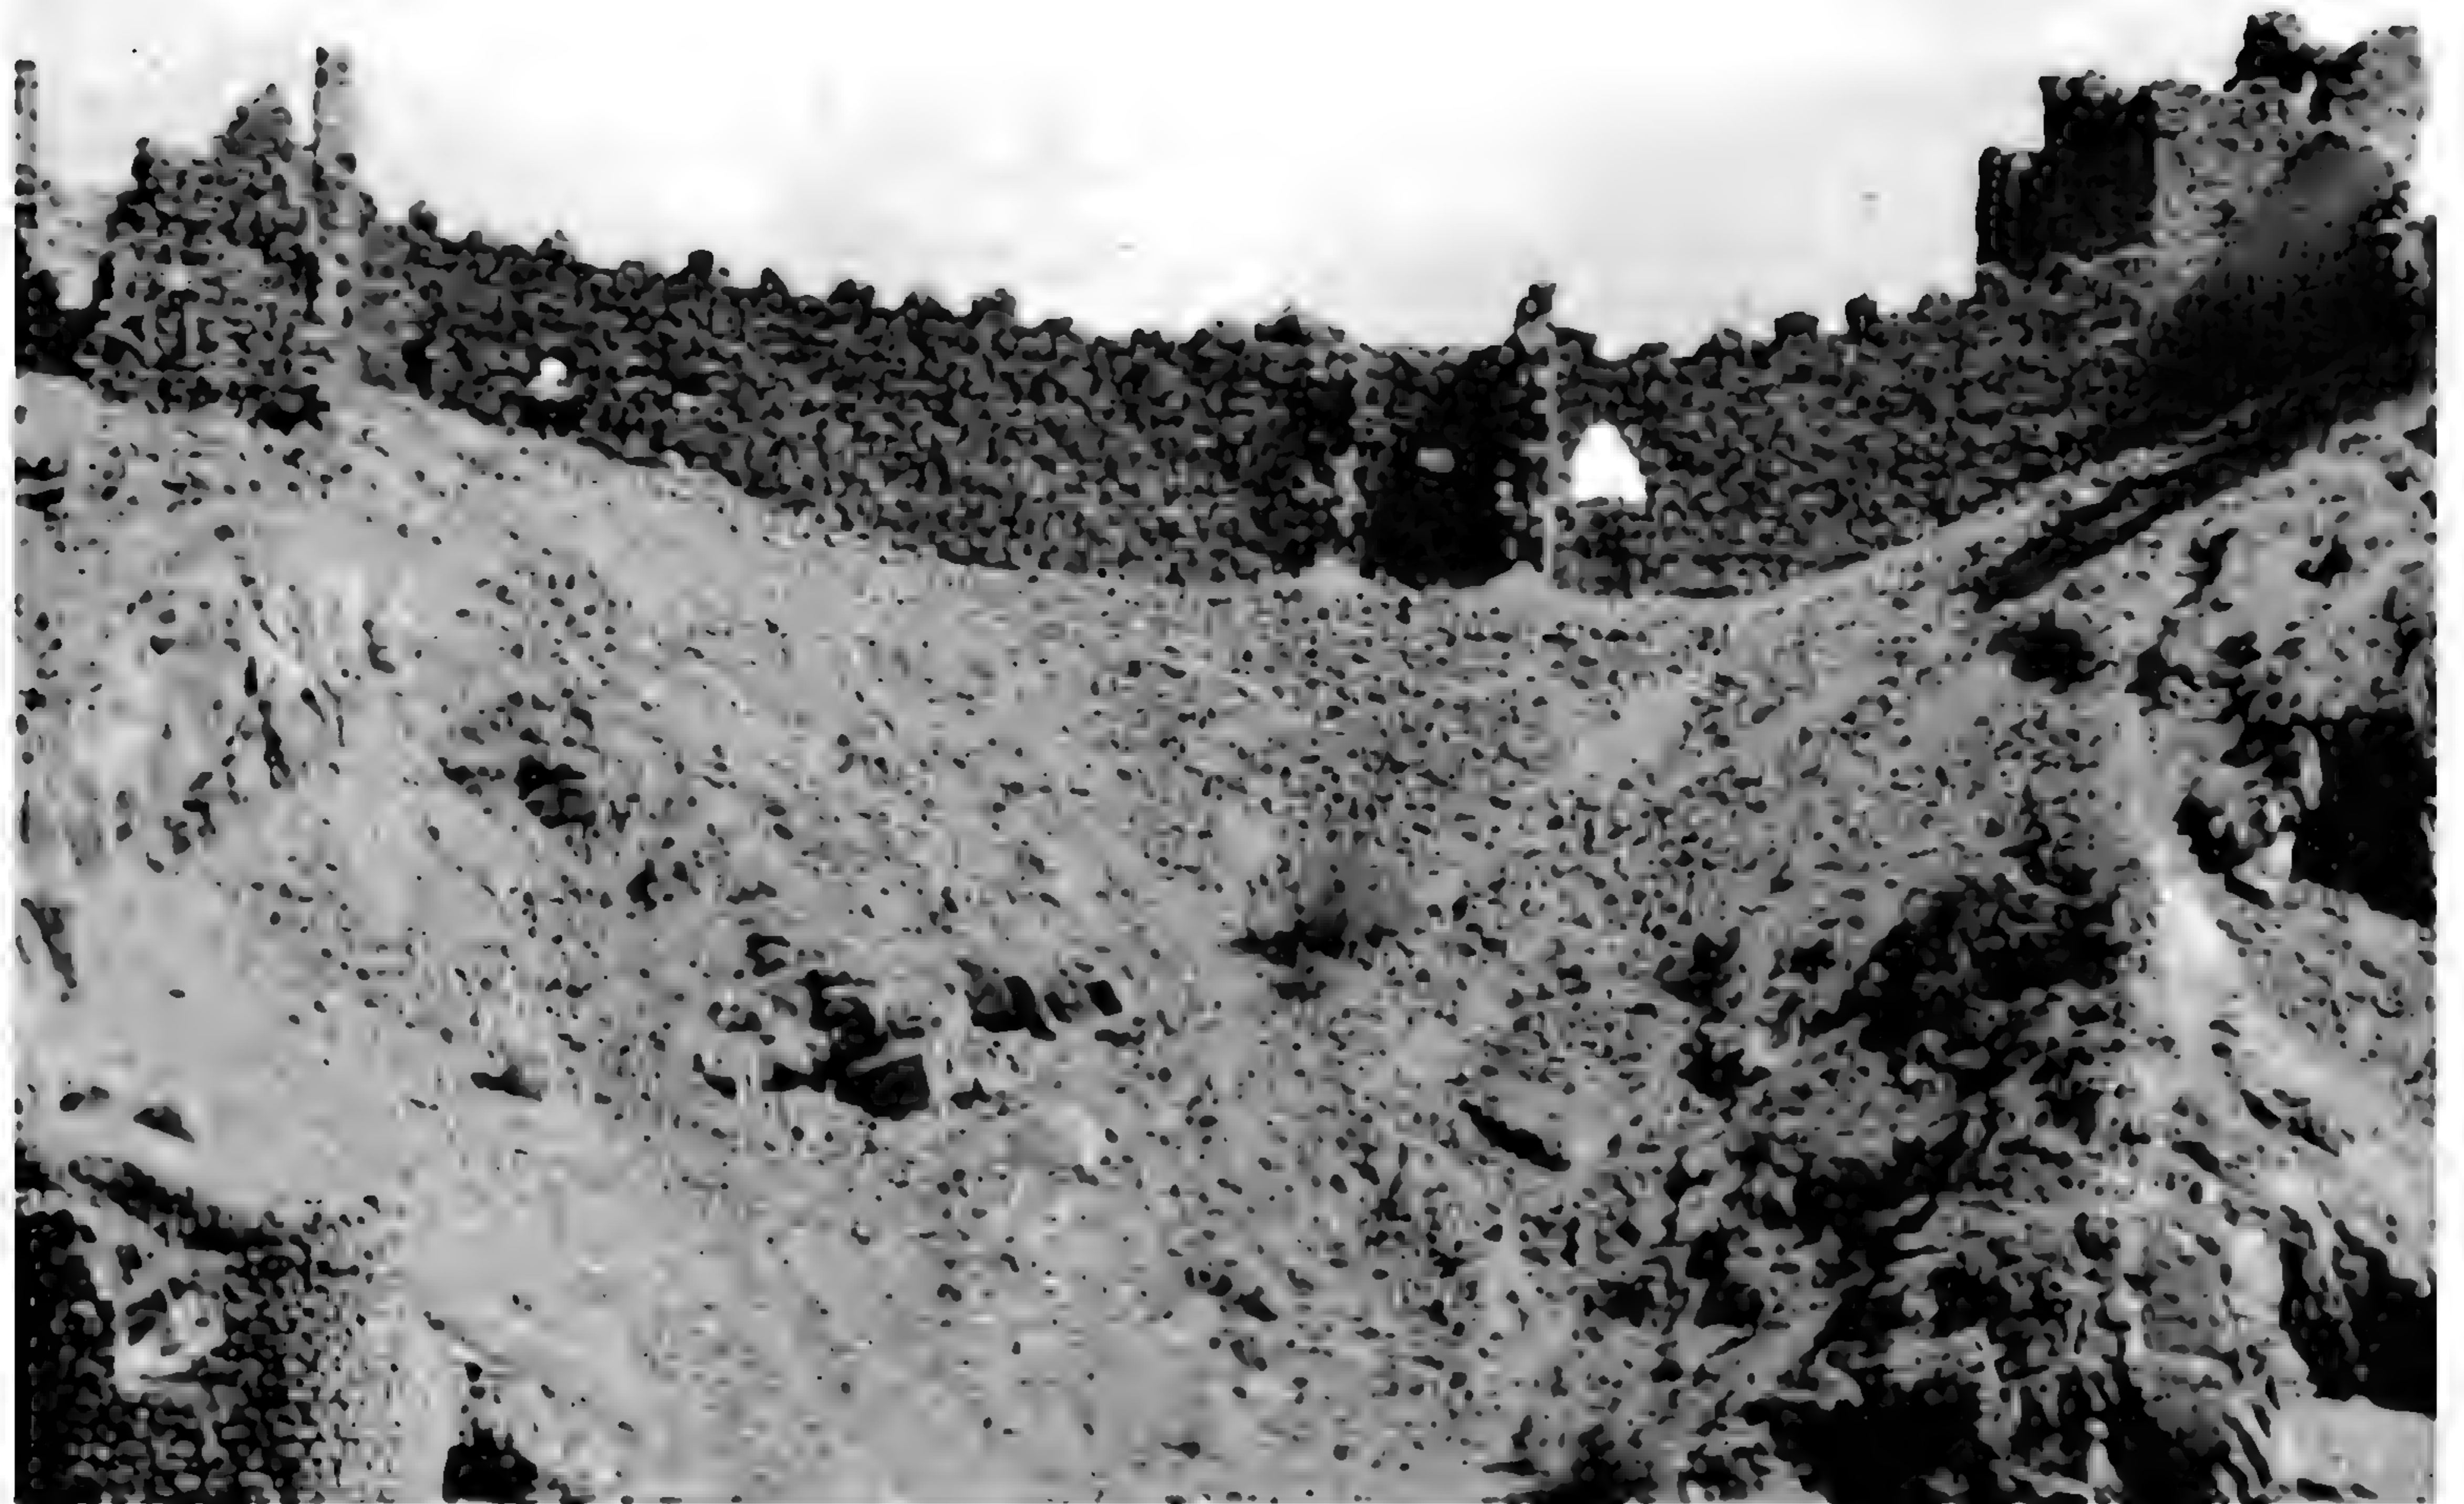
جانب من التحصينات الشمالية قبل الترميم

Part of the northern fortifications before the restoration.

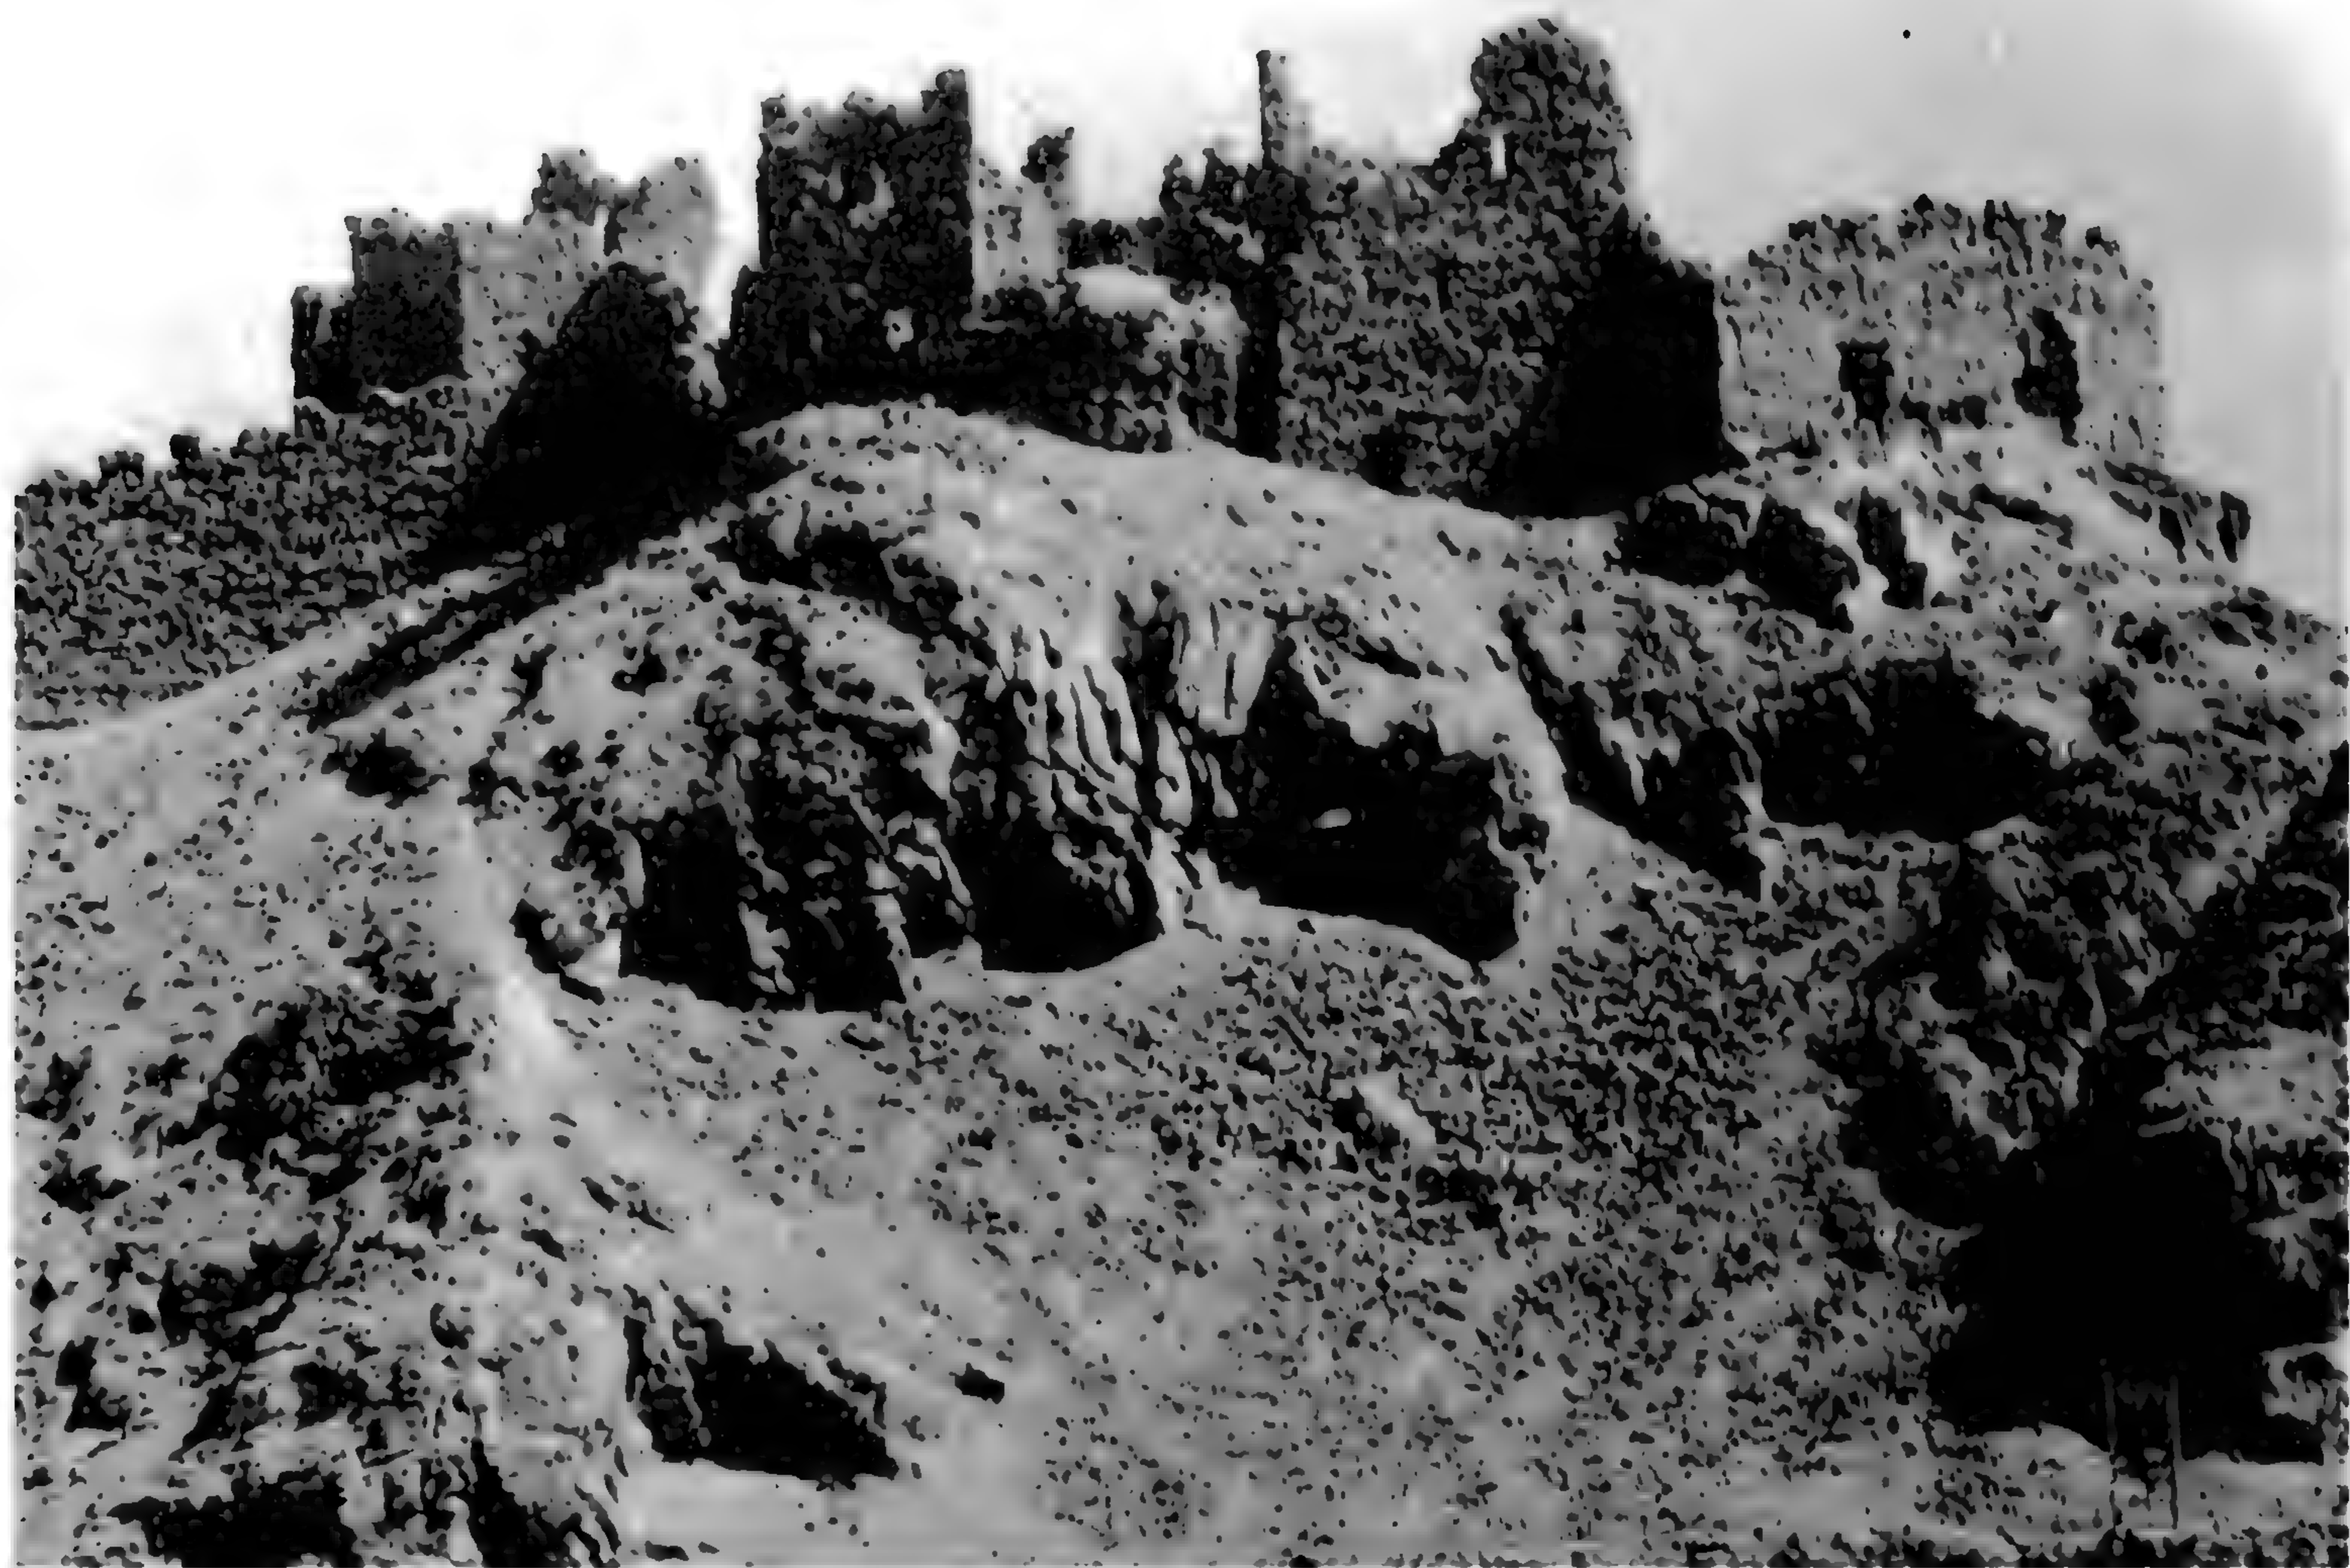
المستوى العلوى للتحصين الشمالى قبل الترميم .

The upper level of the northern fortification
before the restoration.

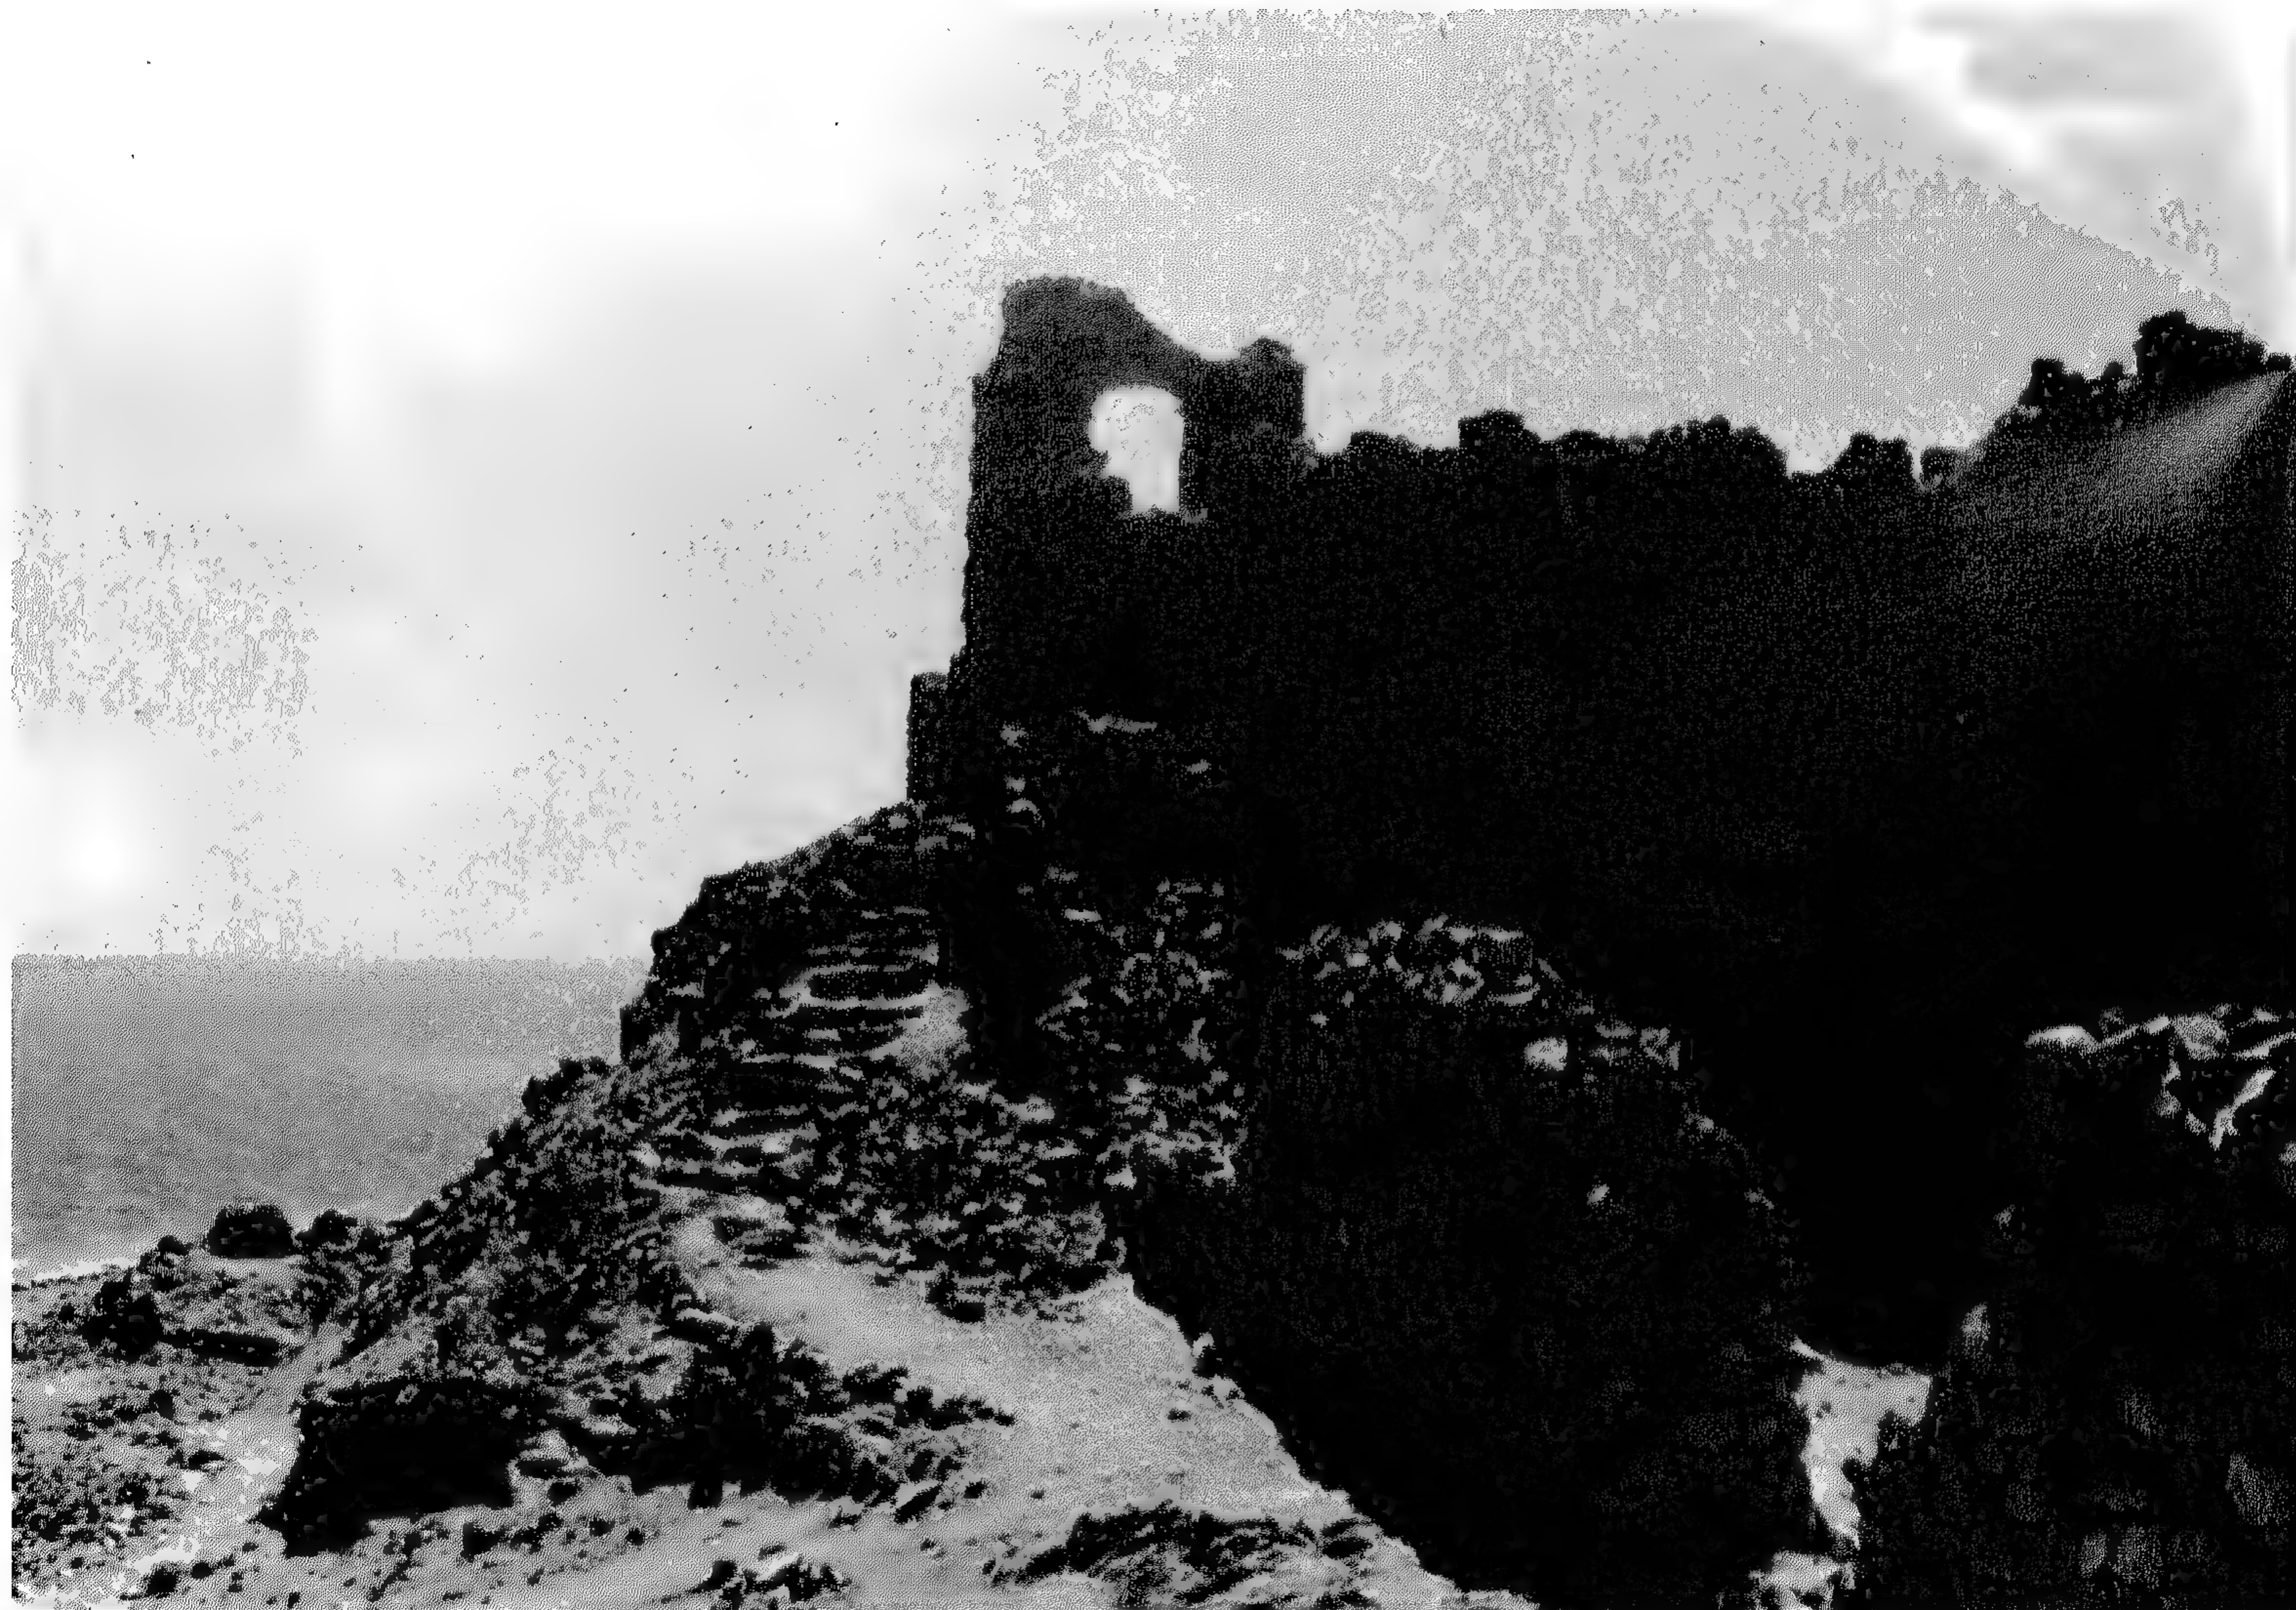
الباب الأوسط والسلّم المؤدى إلى المستوى الثانى للتحصين الشمالى
قبل الترميم .

~
The middle door and the stairs leading to the
second level of the northern fortification before
the restoration.

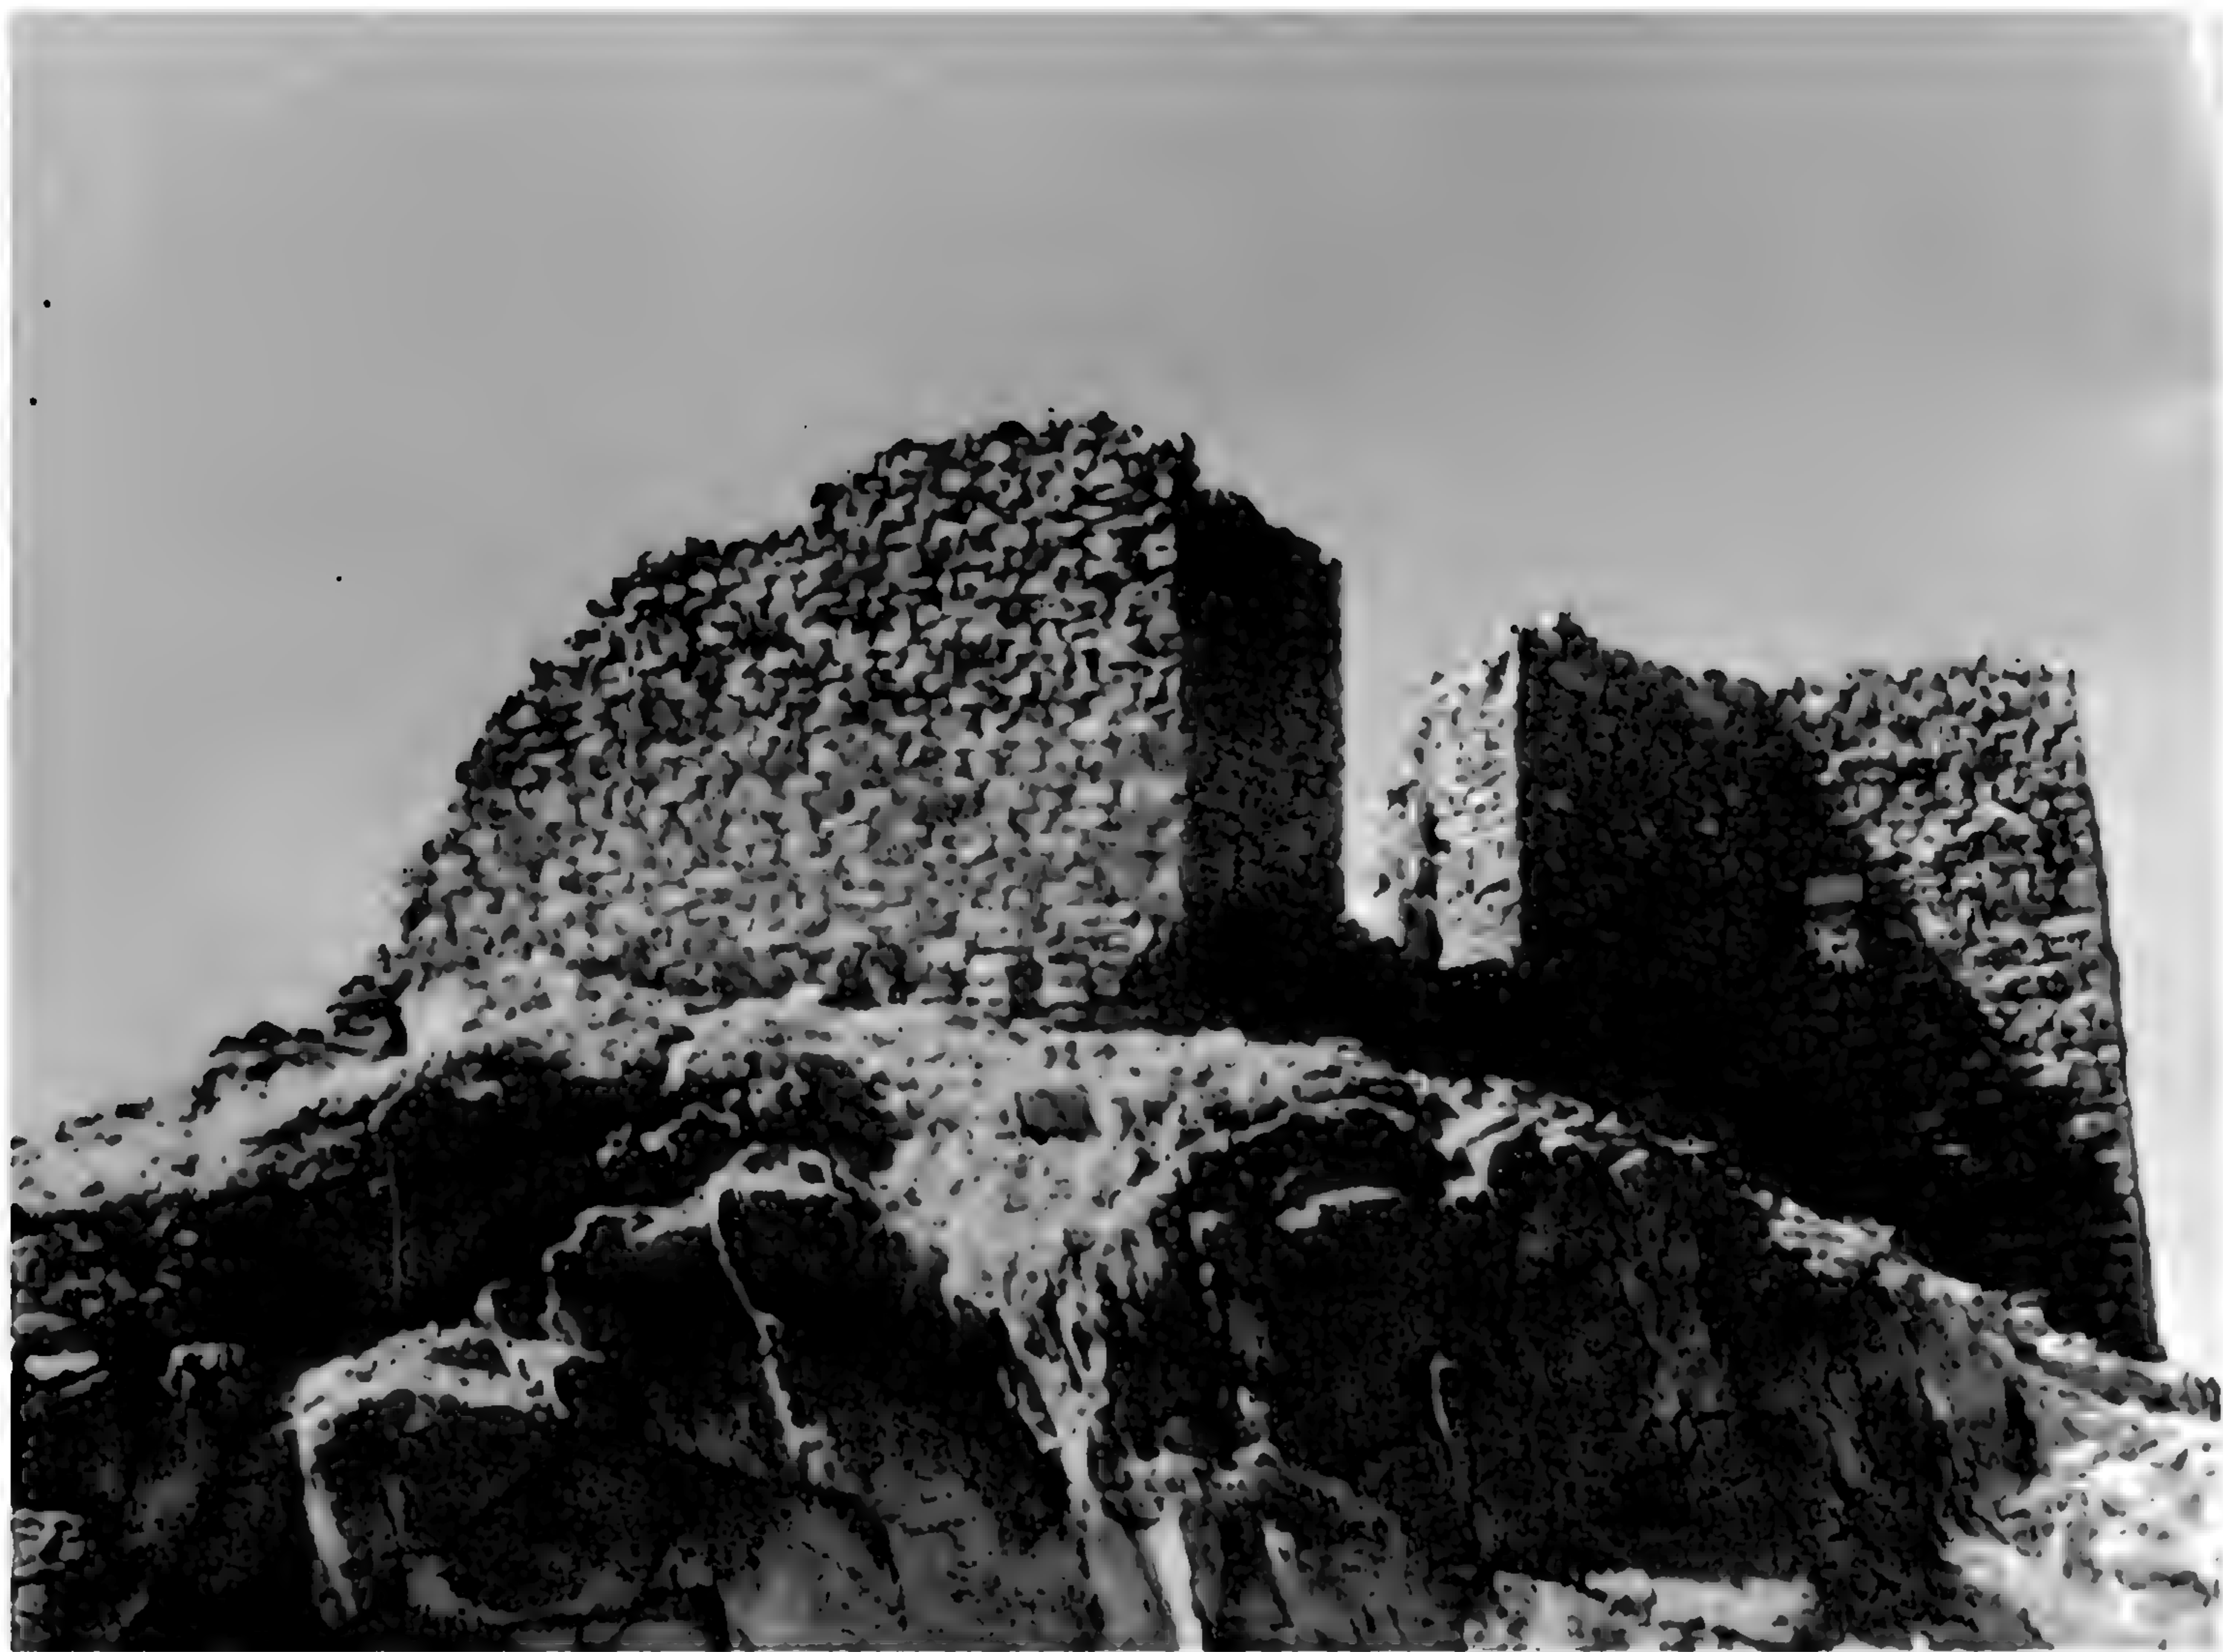
المدخل الرئيسي للتحصينات الشمالية قبل الترميم .

The main entrance of the northern fortifications before the restoration.
